Provozní hodnocení pružení automobilů

**Operational Evaluation of Automobile Suspension
Systems**

Student: Petr Mahdal

Ostrava 2009

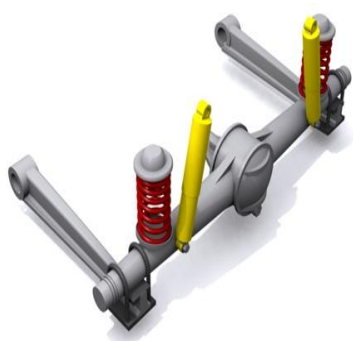
Obr. 3.1 Vinuté pružiny s hydraulickými tlumiči

Skládají se z pružin vinutých, listových nebo torzních a hydraulických tlumičů. Existuje mnoho konstrukčních uspořádání pružin a tlumičů.

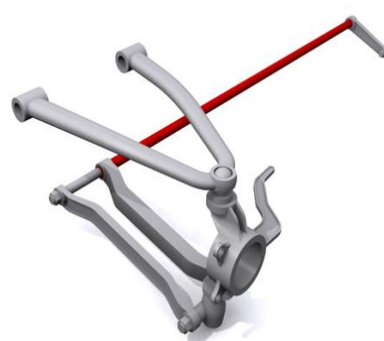
Obr. 3.3 podélně uložena torzní tyč

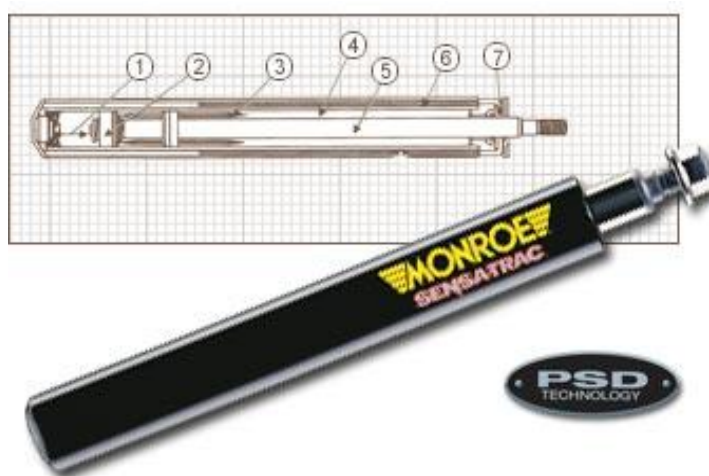
Obr. 3.9 Polohově citlivý tlumič Sensa-Trac

Princip funkce spočívá v konstrukční úpravě pracovního válce tlumiče, v jehož středu je vytvořen obtokový kanál, což způsobuje netěsnost mezi pístem a stěnou. Tlumič je v této střední části velmi měkký, čímž je dosažen potřebný jízdní komfort.

Tyto tlumiče vyrábí belgická firma Monroe. První generace se označuje jako Sensa-Trac. Druhá vylepšená generace se nazývá Safe-Tech. Ta má upravenou obtokovou drážku tak, že její přechody ze středu do konců jsou pozvolnější a ne tak strmé jako u předchozí generace. To zajišťuje lepší progresivitu tlumiče. Kromě této úpravy byla taky provedena změna v konstrukci škrtkých ventilů a použit nový druh tlumicího oleje, který má menší výchylky tlumicí síly při změnách teplot [4].

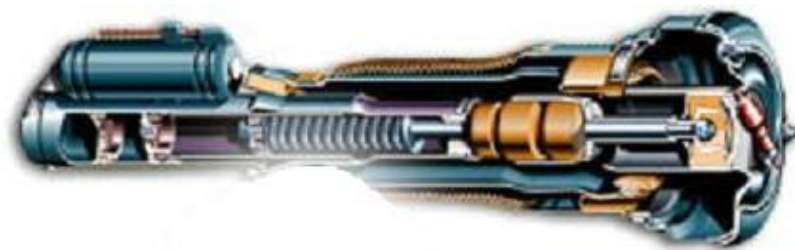
Obr. 3.14 Airmatic pružicí jednotka

Systém Airmatic byl vyvinut firmou Mercedes-Benz. Skládá se z pneumatických pružících jednotek, které jsou kombinací vzduchových pružin a plynokapalinových tlumičů (konstrukce tlumiče podobná systémům CDC).

Jednotka je automaticky regulována nahuštěním vzduchových komor. Regulace zajišťuje korekci výšky vozidla na základě snímání zatížení. Systém mění světlou výšku v závislosti na rychlosti automobilu a reguluje jeho náklony [8].

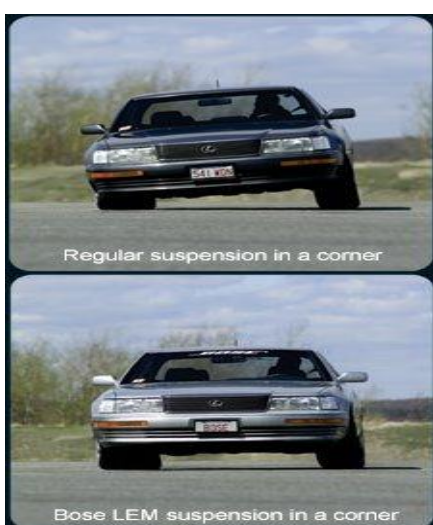
Obr. 3.15 Regulace naklápění karoserie u systému Bose

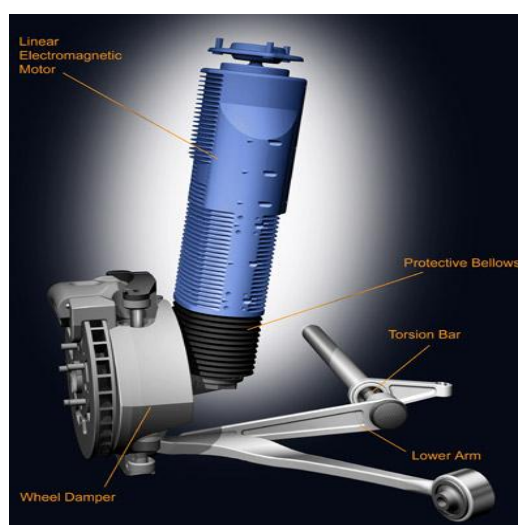
Obr. 3.16 Lineární motor systému Bose

Tento systém představila v roce 2004 firma Bose Corporation. Jedná se o funkční prototyp odpružení pod názvem Bose Suspension System. Systém používá lineární elektromotory, které jsou obsluhovány řídicí jednotkou. Odezva tohoto systému je jen 1ms což je velmi efektivní.

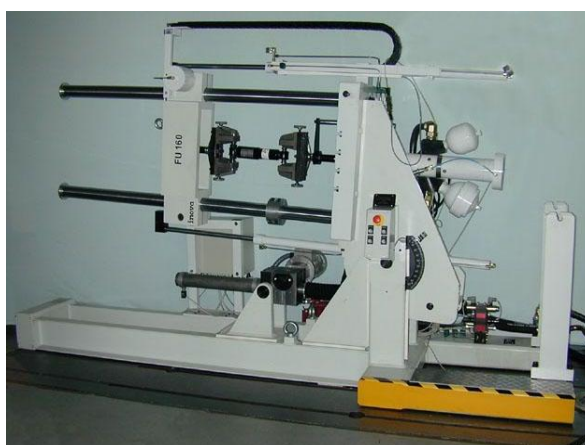
Obr. 4.1 Zkušební stolice Inova FU160

Samotné měření probíhá na zkušebních stolicích, kdy se tlumič upne do zkušební stolice, je rozkmitán kinematickým buzením a měří se hodnota vyvozované síly tlumičem. Změnou rychlosti stlačování a roztahování tlumiče se získají jednotlivé body charakteristiky tlumiče.

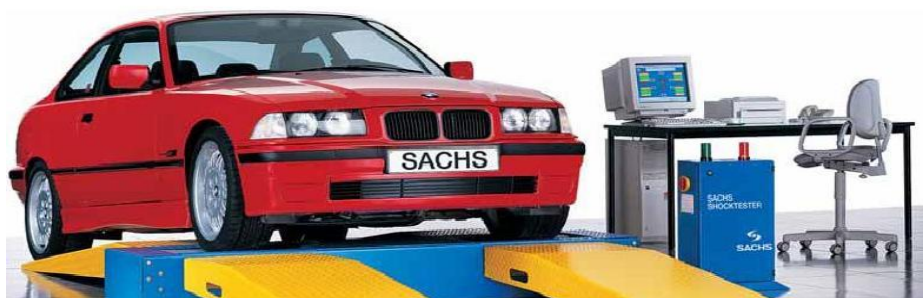
Obr. 5.1 Sachs Shocktester 200 EFD
